## ПЛАН

подготовки к отопительному периоду 2026 – 2027 г.г. объекта:

многоквартирный дом по адресу: Тюменская обл., Уватский р-н, п. Туртас, Победы, д.2.

**РЕЖИМНАЯ КАРТА**  
эксплуатационных режимов  
потребителя тепловой энергии: д.№2  
система теплоснабжения расположена по адресу: п.Туртас, ул. Победы.

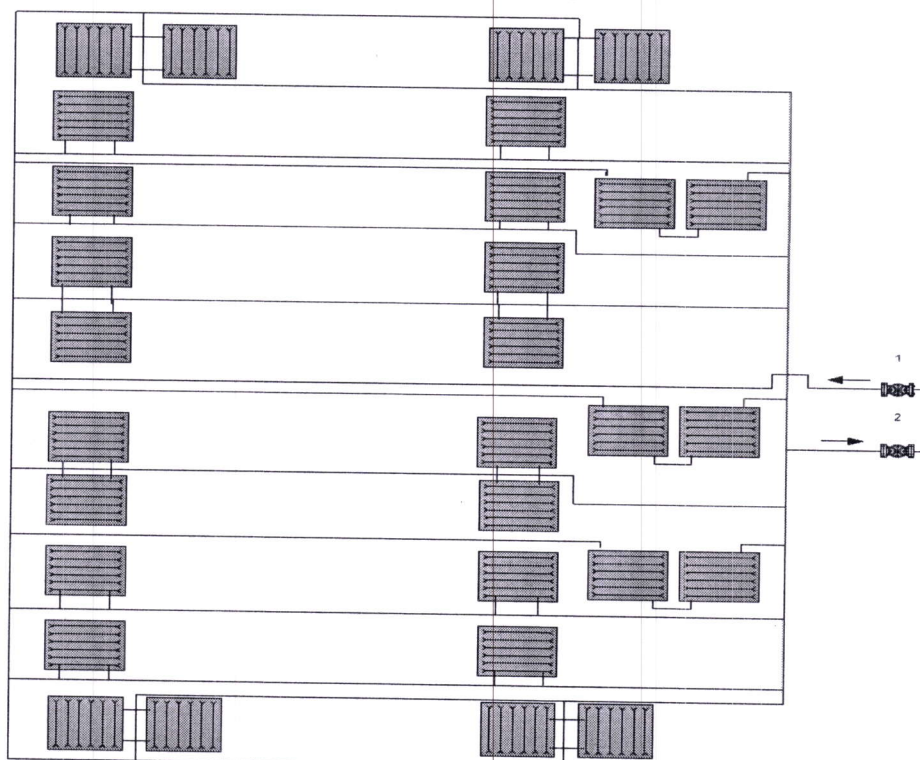
Схема системы теплоснабжения представлена ниже:

1,2 – задвижка фланцевая  $\phi 50$ ,  $P_{max} = 10 \text{ МПа}$

Для регулирования эксплуатационных режимов системы теплоснабжения установлено оборудование, указанное в схеме системы теплоснабжения.

| Степень открытия регулирующего оборудования, указанного в схеме системы теплоснабжения (0 – закрыто, 0,5 – открыто на половину, 1 - открыто) | | | | | | | |
|---|---|---|---|---|---|---|---|
| 1 | 0,5 | 0,6 | 0,8 | 1 | 1 | 1 | 1 |
| 2 | 0,6 | 0,6 | 0,6 | 0,7 | 0,8 | 0,9 | 1 |

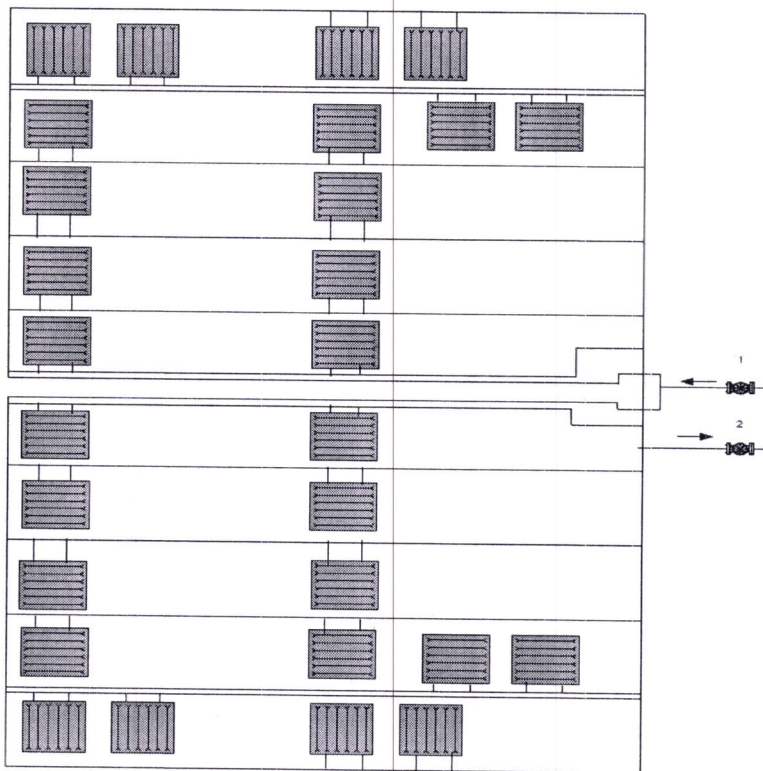
Схема системы теплоснабжения представлена ниже:

1,2 – задвижка фланцевая  $\varnothing 50$ ,  $P_{max} = 10 \text{ МПа}$

Для регулирования эксплуатационных режимов системы теплоснабжения установлено оборудование, указанное в схеме системы теплоснабжения.

| Степень открытия регулирующего оборудования, указанного в схеме системы теплоснабжения (0 – закрыто, 0,5 – открыто на половину, 1 - открыто) | | | | | | | |
|---|---|---|---|---|---|---|---|
| 1 | 0,5 | 0,6 | 0,8 | 1 | 1 | 1 | 1 |
| 2 | 0,6 | 0,6 | 0,6 | 0,7 | 0,8 | 0,9 | 1 |
