## ПЛАН

подготовки к отопительному периоду 2026 – 2027 г.г. объекта:

многоквартирный дом по адресу: Тюменская обл., Уватский р-н, п. Туртас, ул.Юность-Комсомольская, д.1.

**РЕЖИМНАЯ КАРТА**  
эксплуатационных режимов  
потребителя тепловой энергии: д. №1  
система теплоснабжения расположена по адресу: п. Туртас, ул. Юность-Комсомольская

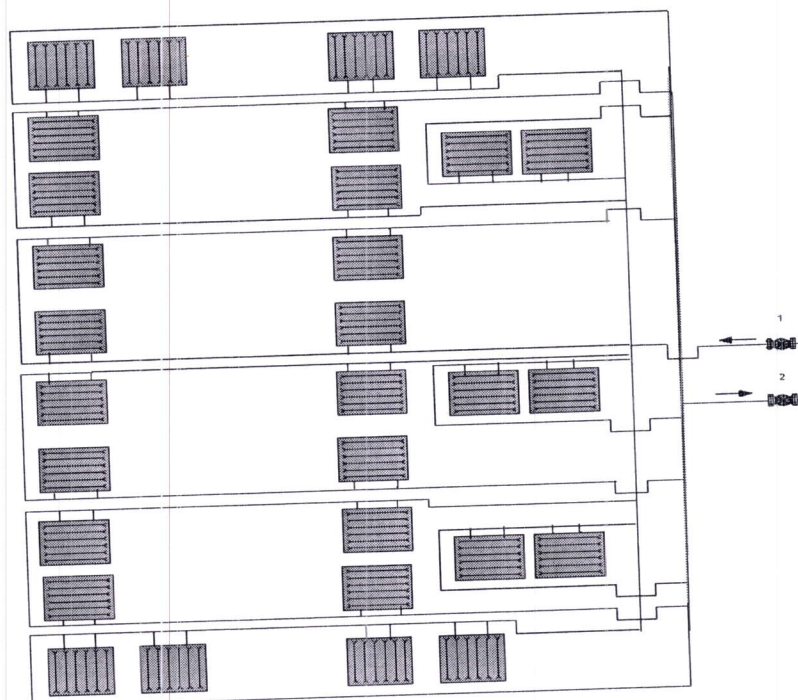
Схема системы теплоснабжения представлена ниже:

1,2 – задвижка фланцевая  $\varnothing 50$ ,  $P_{\text{max}} = 10 \text{ МПа}$

Для регулирования эксплуатационных режимов системы теплоснабжения установлено оборудование, указанное в схеме системы теплоснабжения.

| Степень открытия регулирующего оборудования, указанного в схеме системы теплоснабжения (0 – закрыто, 0,5 – открыто на половину, 1 - открыто) | | | | | | | |
|---|---|---|---|---|---|---|---|
| 1 | 0,5 | 0,6 | 0,8 | 1 | 1 | 1 | 1 |
| 2 | 0,6 | 0,6 | 0,6 | 0,7 | 0,8 | 0,9 | 1 |

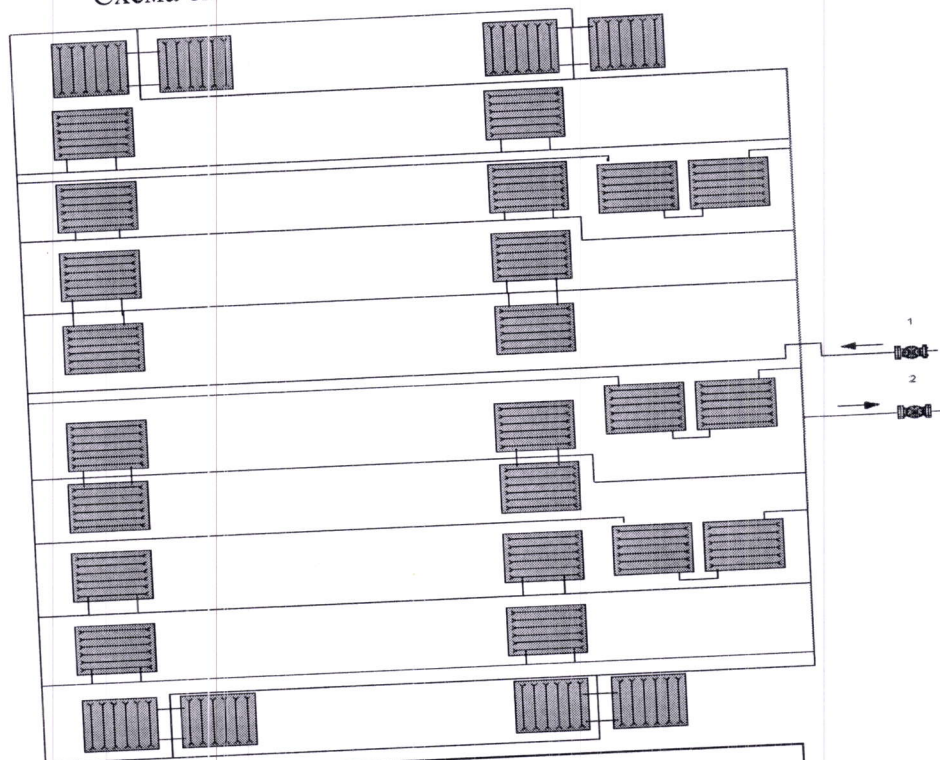
**РЕЖИМНАЯ КАРТА**  
эксплуатационных режимов  
потребителя тепловой энергии: д.№2  
система теплоснабжения расположена по адресу: п.Туртас, ул. Юность-Комсомольская  
Схема системы теплоснабжения представлена ниже:

1,2 – задвижка фланцевая  $\varnothing 50$ ,  $P_{max} = 10 \text{ МПа}$

Для регулирования эксплуатационных режимов системы теплоснабжения установлено оборудование, указанное в схеме системы теплоснабжения.

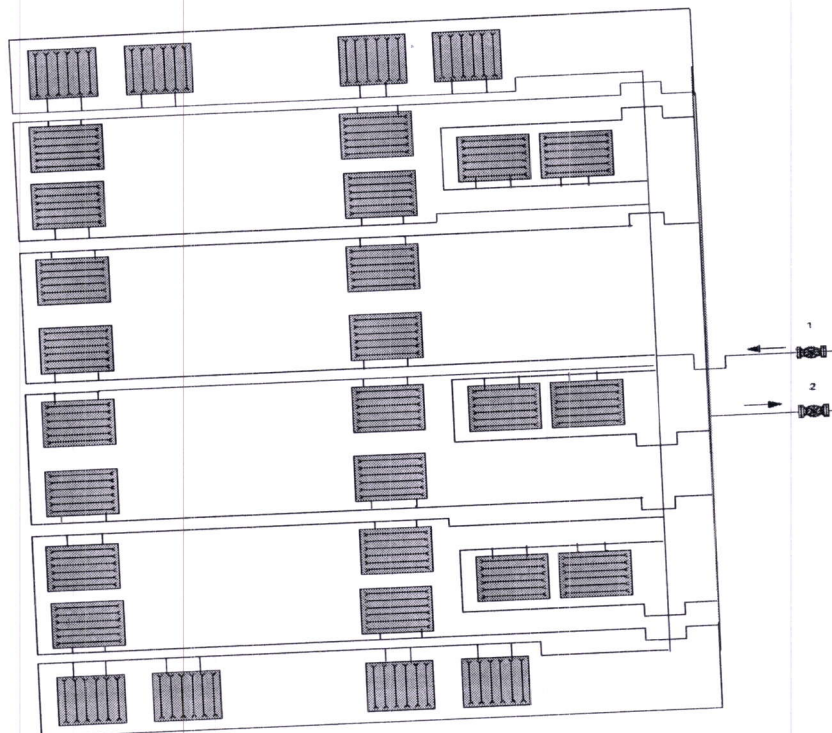
РЕЖИМНАЯ КАРТА  
эксплуатационных режимов  
потребителя тепловой энергии: д. №3  
система теплоснабжения расположена по адресу: п. Туртас, ул. Юность-Комсомольская  
Схема системы теплоснабжения представлена ниже:

1,2 – задвижка фланцевая  $\varnothing 50$ ,  $P_{max} = 10 \text{ МПа}$

Для регулирования эксплуатационных режимов системы теплоснабжения установлено оборудование, указанное в схеме системы теплоснабжения.

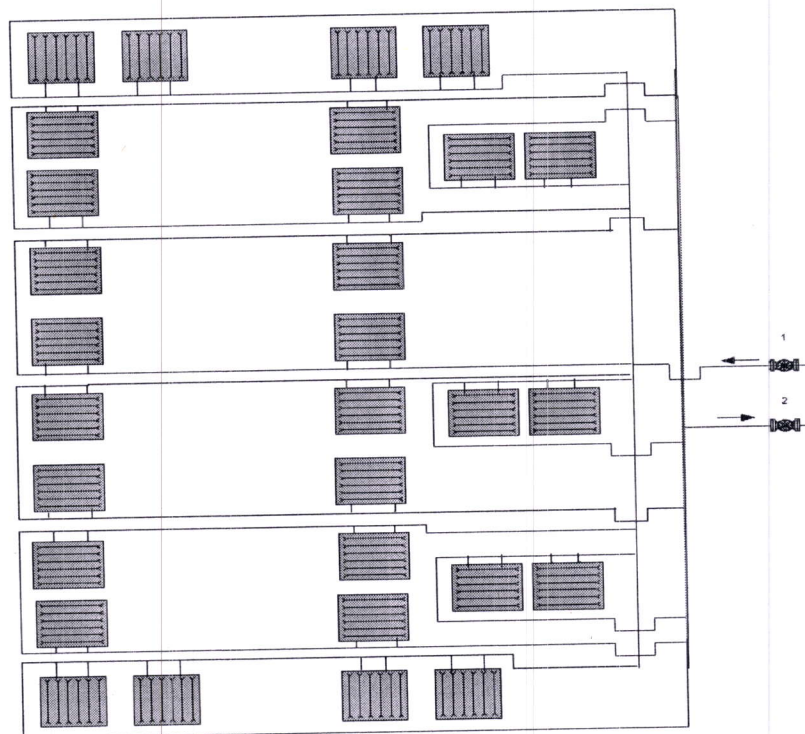
Схема системы теплоснабжения представлена ниже:

1,2 – задвижка фланцевая  $\phi 50$ ,  $P_{\max} = 10 \text{ МПа}$

Для регулирования эксплуатационных режимов системы теплоснабжения установлено оборудование, указанное в схеме системы теплоснабжения.

| Степень открытия регулирующего оборудования, указанного в схеме системы теплоснабжения (0 – закрыто, 0,5 – открыто на половину, 1 - открыто) | | | | | | | |
|---|---|---|---|---|---|---|---|
| 1 | 0,5 | 0,6 | 0,8 | 1 | 1 | 1 | 1 |

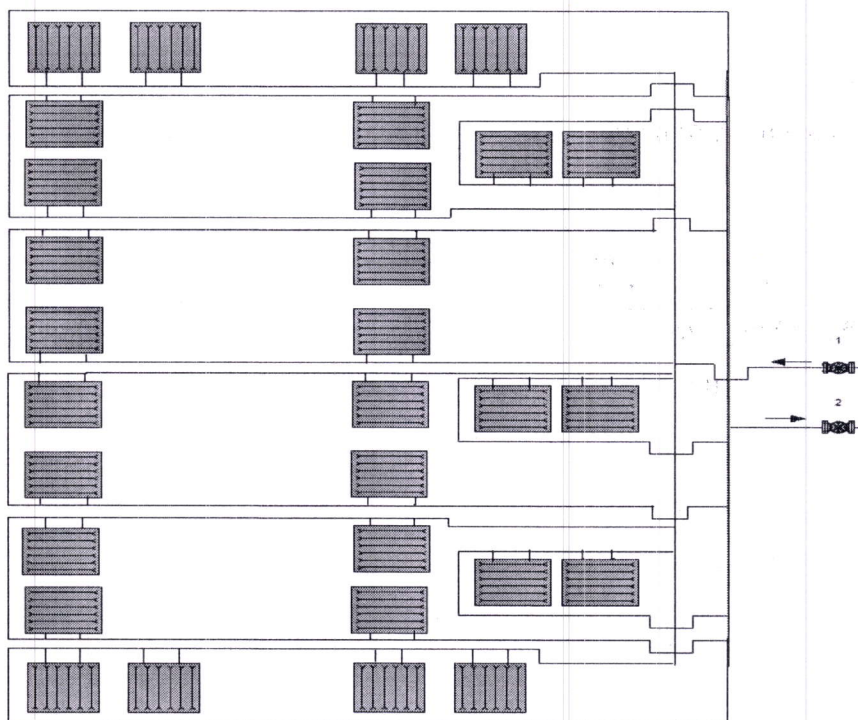
Схема системы теплоснабжения представлена ниже:

1,2 – задвижка фланцевая  $\varnothing 50$ ,  $P_{max} = 10 \text{ МПа}$

Для регулирования эксплуатационных режимов системы теплоснабжения установлено оборудование, указанное в схеме системы теплоснабжения.

| Степень открытия регулирующего оборудования, указанного в схеме системы теплоснабжения (0 – закрыто, 0,5 – открыто на половину, 1 - открыто) | | | | | | | |
|---|---|---|---|---|---|---|---|
| 1 | 0,5 | 0,6 | 0,8 | 1 | 1 | 1 | 1 |
| 2 | 0,6 | 0,6 | 0,6 | 0,7 | 0,8 | 0,9 | 1 |

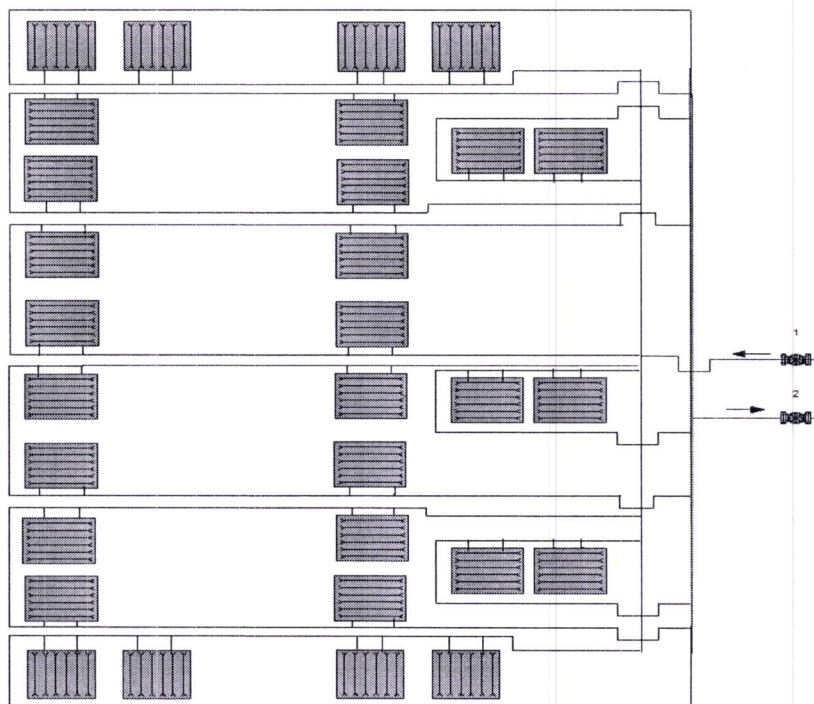
Схема системы теплоснабжения представлена ниже:

*1,2 – задвижка фланцевая  $\varnothing 50$ ,  $P_{max} = 10 \text{ МПа}$*

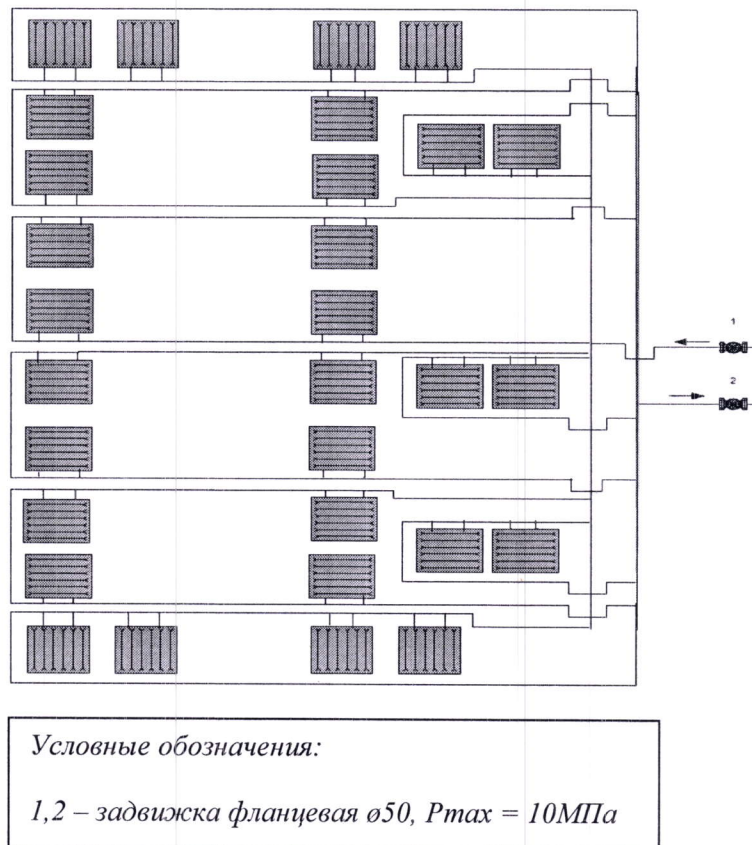
Схема системы теплоснабжения представлена ниже:

Для регулирования эксплуатационных режимов системы теплоснабжения установлено оборудование, указанное в схеме системы теплоснабжения.

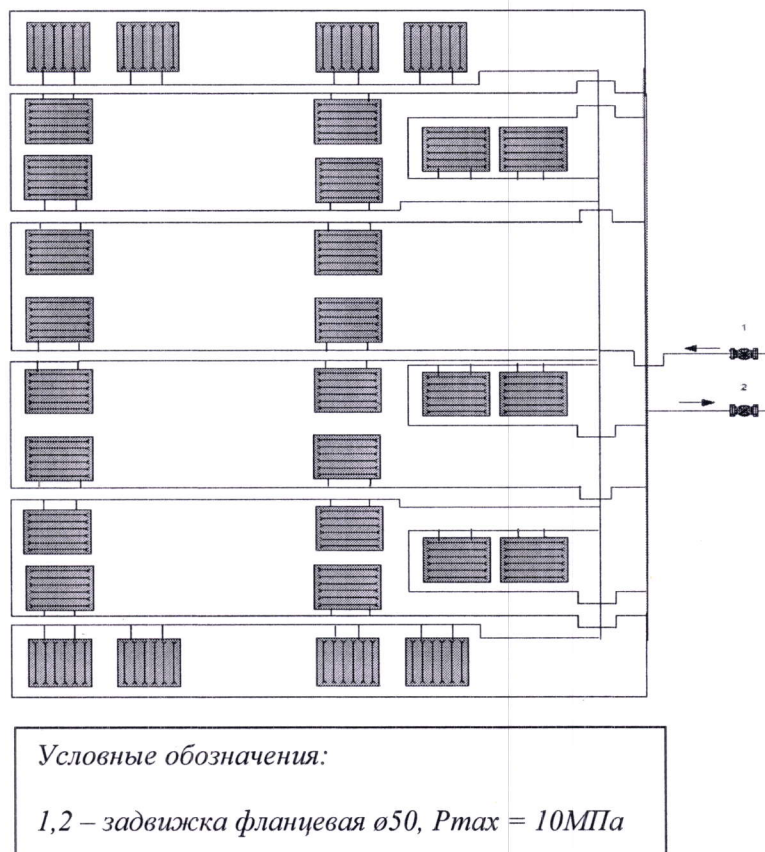
Схема системы теплоснабжения представлена ниже:

Для регулирования эксплуатационных режимов системы теплоснабжения установлено оборудование, указанное в схеме системы теплоснабжения.
