## ПЛАН

подготовки к отопительному периоду 2026 – 2027 г.г. объекта:

многоквартирный дом по адресу: Тюменская обл., Уватский р-н, п. Туртас, ул.Юность-  
Комсомольская, д.8.

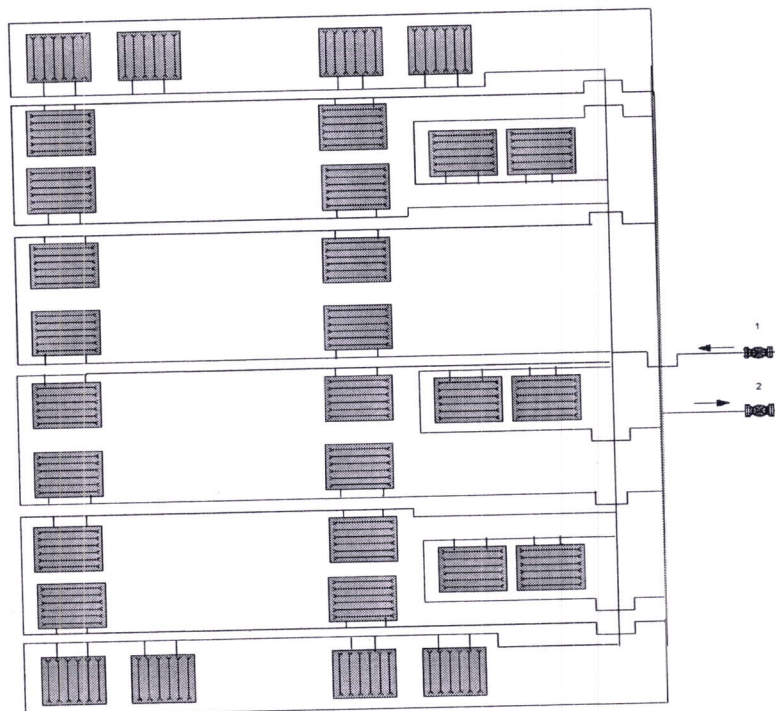
Схема системы теплоснабжения представлена ниже:

РЕЖИМНАЯ КАРТА  
эксплуатационных режимов  
потребителя тепловой энергии: д. №8  
система теплоснабжения расположена по адресу: п. Туртас, ул. Юность-Комсомольская

Условные обозначения:

1,2 – задвижка фланцевая  $\varnothing 50$ ,  $P_{\text{max}} = 10 \text{ МПа}$

Для регулирования эксплуатационных режимов системы теплоснабжения установлено оборудование, указанное в схеме системы теплоснабжения.

| Степень открытия регулирующего оборудования, указанного в схеме системы теплоснабжения (0 – закрыто, 0,5 – открыто на половину, 1 – открыто) | | | | | | | |
|---|---|---|---|---|---|---|---|
| 1 | 0,5 | 0,6 | 0,8 | 1 | 1 | 1 | 1 |
| 2 | 0,6 | 0,6 | 0,6 | 0,7 | 0,8 | 0,9 | 1 |

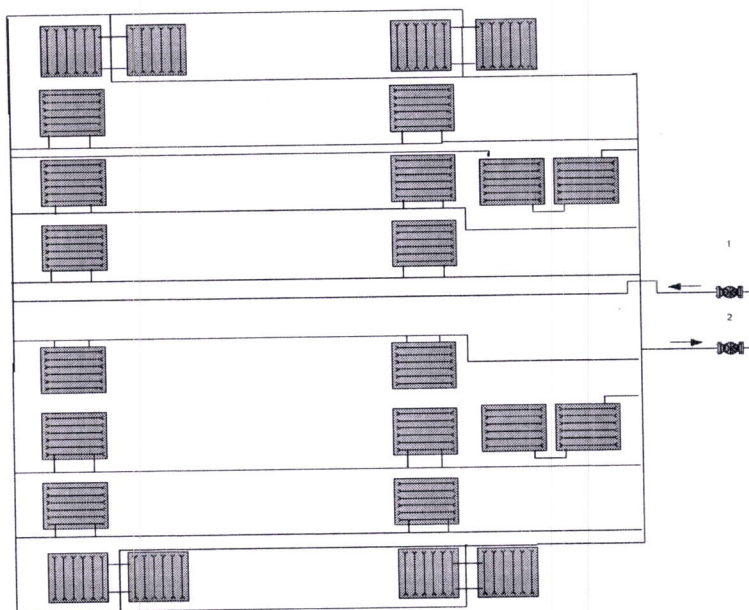
Схема системы теплоснабжения представлена ниже:

РЕЖИМНАЯ КАРТА  
эксплуатационных режимов  
потребителя тепловой энергии: д.№9  
система теплоснабжения расположена по адресу: п.Туртас, ул. Юность-Комсомольская

Условные обозначения:

1,2 – задвижка фланцевая  $\varnothing 50$ ,  $P_{max} = 10 \text{ МПа}$

Для регулирования эксплуатационных режимов системы теплоснабжения установлено оборудование, указанное в схеме системы теплоснабжения.

| Степень открытия регулирующего оборудования, указанного в схеме системы теплоснабжения (0 – закрыто, 0,5 – открыто на половину, 1 - открыто) | | | | | | | |
|---|---|---|---|---|---|---|---|
| 1 | 0,5 | 0,6 | 0,8 | 1 | 1 | 1 | 1 |
| 2 | 0,6 | 0,6 | 0,6 | 0,7 | 0,8 | 0,9 | 1 |

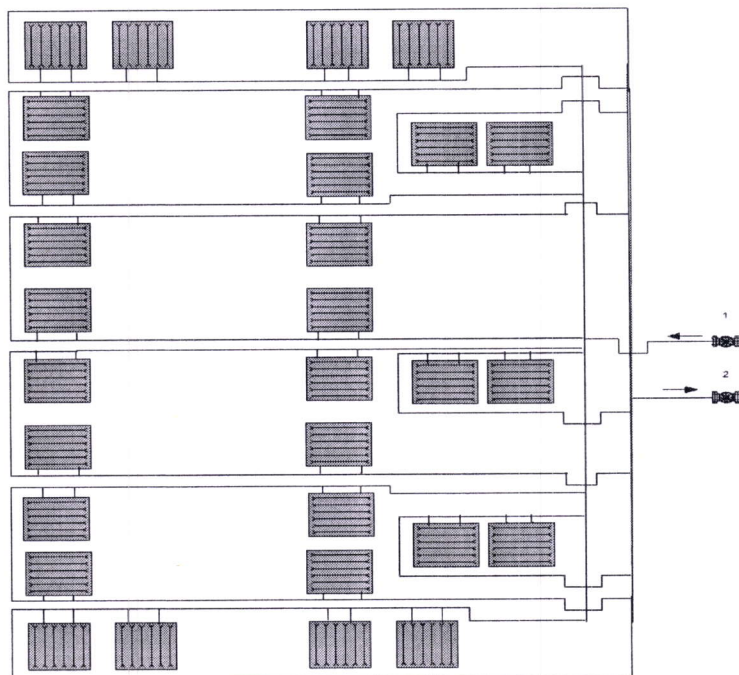
Схема системы теплоснабжения представлена ниже:

потребителя тепловой энергии: д.№10

Условные обозначения:

1,2 – задвижка фланцевая  $\varnothing 50$ ,  $P_{\text{max}} = 10 \text{ МПа}$

Для регулирования эксплуатационных режимов системы теплоснабжения установлено оборудование, указанное в схеме системы теплоснабжения.

| Степень открытия регулирующего оборудования, указанного в схеме системы теплоснабжения (0 – закрыто, 0,5 – открыто на половину, 1 - открыто) | | | | | | | |
|---|---|---|---|---|---|---|---|
| 1 | 0,5 | 0,6 | 0,8 | 1 | 1 | 1 | 1 |
| 2 | 0,6 | 0,6 | 0,6 | 0,7 | 0,8 | 0,9 | 1 |

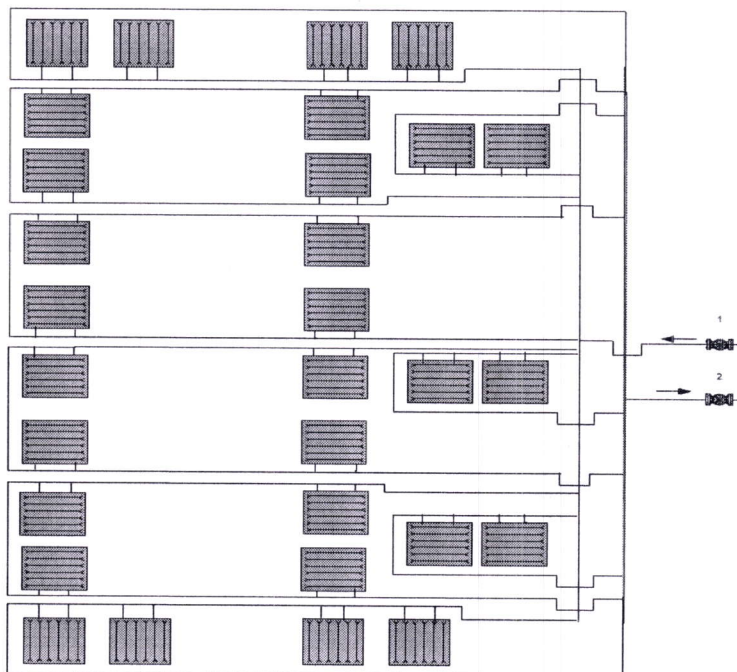
Схема системы теплоснабжения представлена ниже:

потребителя тепловой энергии: д.№11

Условные обозначения:

1,2 – задвижка фланцевая  $\varnothing 50$ ,  $P_{\max} = 10 \text{ МПа}$

Для регулирования эксплуатационных режимов системы теплоснабжения установлено оборудование, указанное в схеме системы теплоснабжения.

| Степень открытия регулирующего оборудования, указанного в схеме системы теплоснабжения (0 – закрыто, 0,5 – открыто на половину, 1 - открыто) | | | | | | | |
|---|---|---|---|---|---|---|---|
| 1 | 0,5 | 0,6 | 0,8 | 1 | 1 | 1 | 1 |
| 2 | 0,6 | 0,6 | 0,6 | 0,7 | 0,8 | 0,9 | 1 |

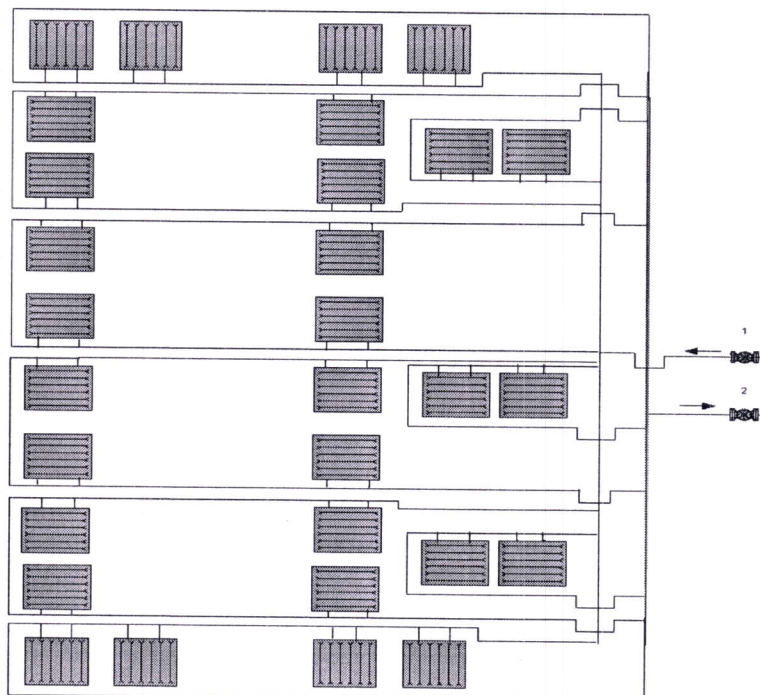
Схема системы теплоснабжения представлена ниже:

потребителя тепловой энергии: д.№12

Условные обозначения:

1,2 – задвижка фланцевая  $\varnothing 50$ ,  $P_{\max} = 10 \text{ МПа}$

Для регулирования эксплуатационных режимов системы теплоснабжения установлено оборудование, указанное в схеме системы теплоснабжения.

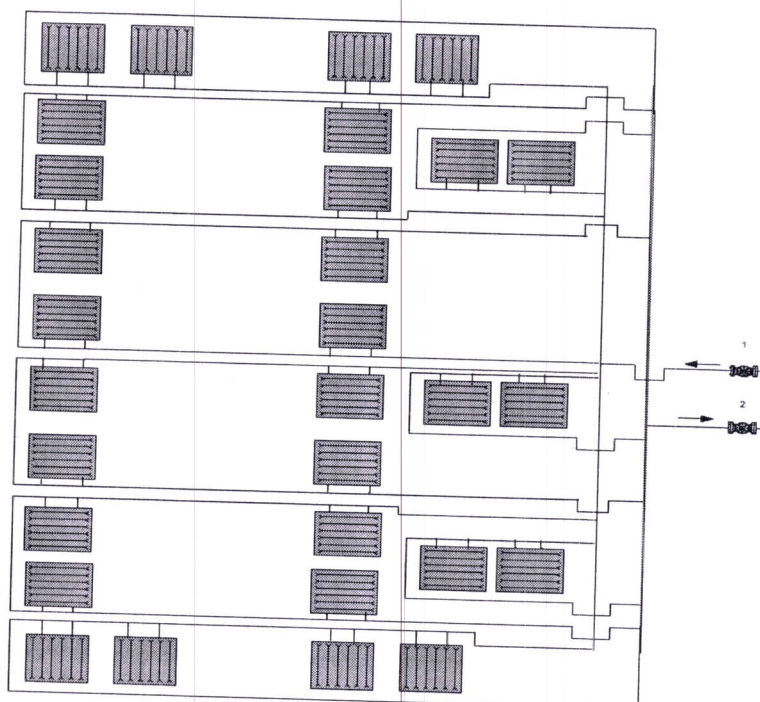
Схема системы теплоснабжения представлена ниже:

система теплоснабжения расположена по адресу: д.Туртас, ул. Юность-Комсомольская

Условные обозначения:

1,2 – задвижка фланцевая  $\varnothing 50$ ,  $P_{max} = 10 \text{ МПа}$

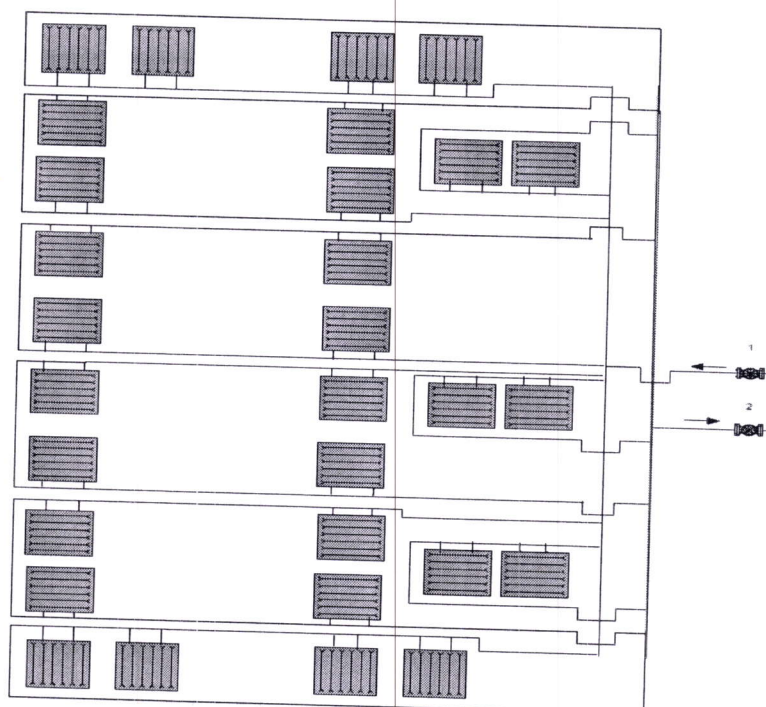
Схема системы теплоснабжения представлена ниже:

система теплоснабжения расположена по адресу: п.Туртас, ул. Юность-Комсомольская

Условные обозначения:

1,2 – задвижка фланцевая  $\phi 50$ ,  $P_{max} = 10 \text{ МПа}$
