**ПЛАН**

подготовки к отопительному периоду 2025 – 2026 г.г. объекта:

многоквартирный дом по адресу: Тюменская обл., Уватский р-н, с.Уват, Авиаторов, д.1.

РЕЖИМНАЯ КАРТА  
эксплуатационных режимов  
потребителя тепловой энергии: д.№1  
система теплоснабжения расположена по адресу: с.Уват, ул. Авиаторов.

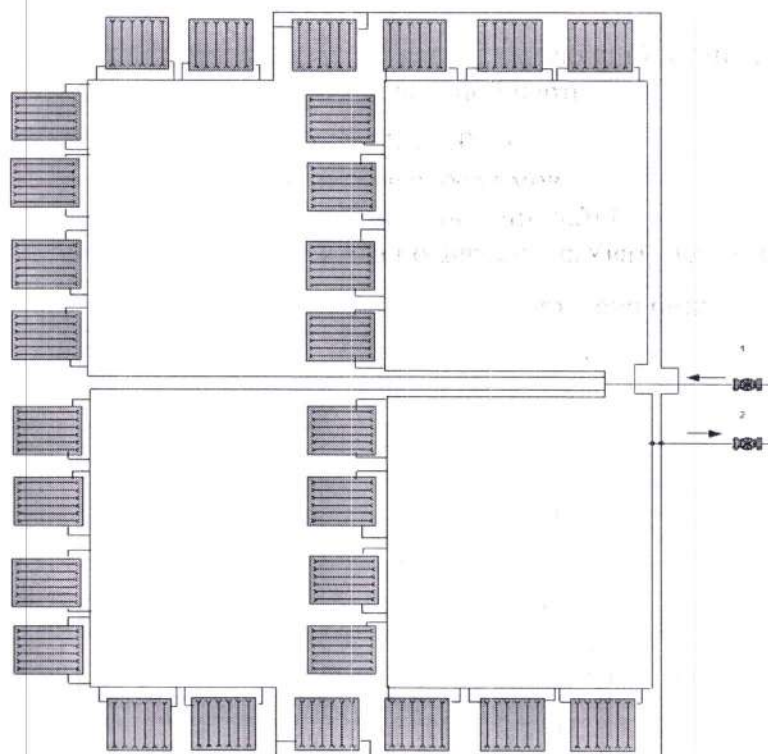
Схема системы теплоснабжения представлена ниже:

Второй этаж зеркально без ввода.

1,2 – задвижка фланцевая  $\phi 50$ ,  $P_{\text{max}} = 10 \text{ КПа}$

Для регулирования эксплуатационных режимов системы теплоснабжения установлено оборудование, указанное в схеме системы теплоснабжения.

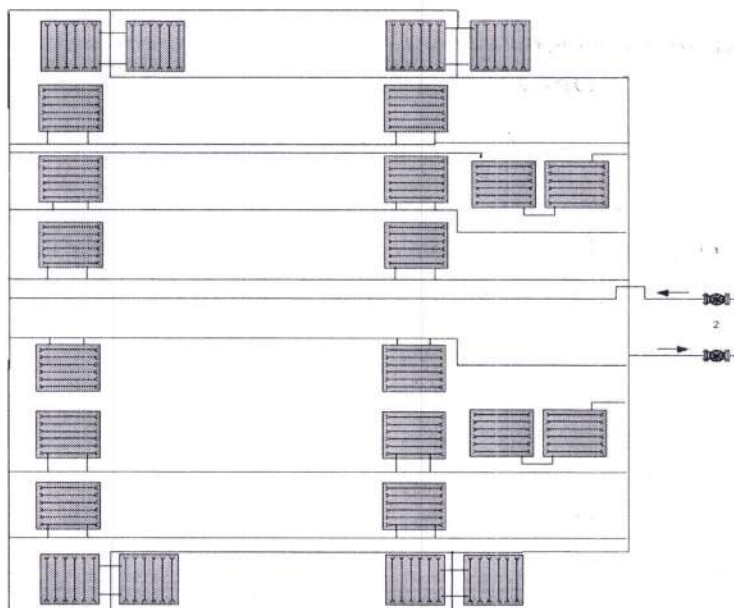
Схема системы теплоснабжения представлена ниже:

Второй этаж зеркально без ввода.

*1,2 – задвижка фланцевая  $\phi 50$ ,  $P_{\text{max}} = 10 \text{ КПа}$*

Для регулирования эксплуатационных режимов системы теплоснабжения установлено оборудование, указанное в схеме системы теплоснабжения.

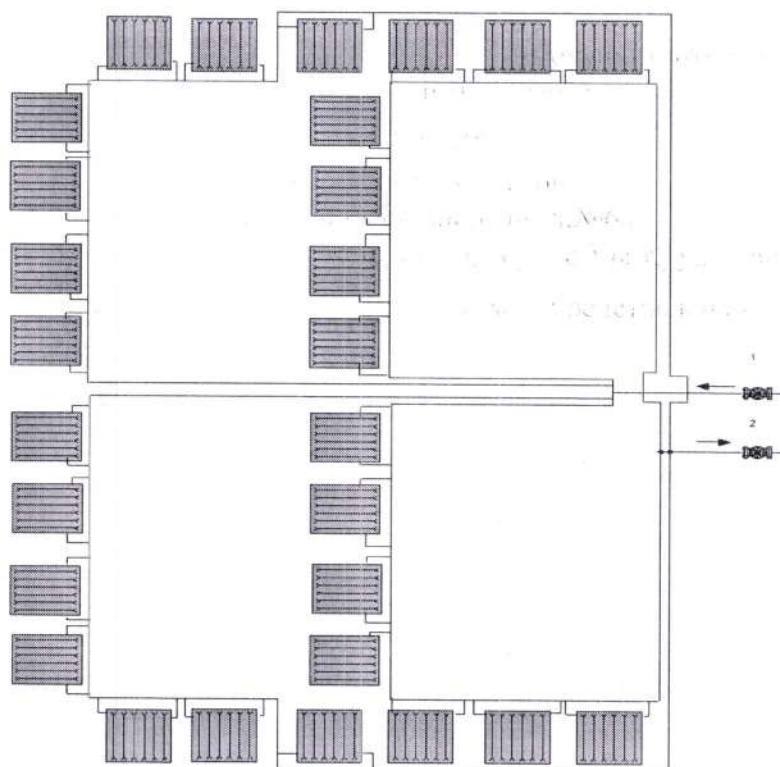
Режимная карта эксплуатационных режимов представлена ниже:

Второй этаж зеркально без ввода.

1,2 – задвижка фланцевая  $\phi 50$ ,  $P_{\max} = 10 \text{ КПа}$

Для регулирования эксплуатационных режимов системы теплоснабжения установлено оборудование, указанное в схеме системы теплоснабжения.

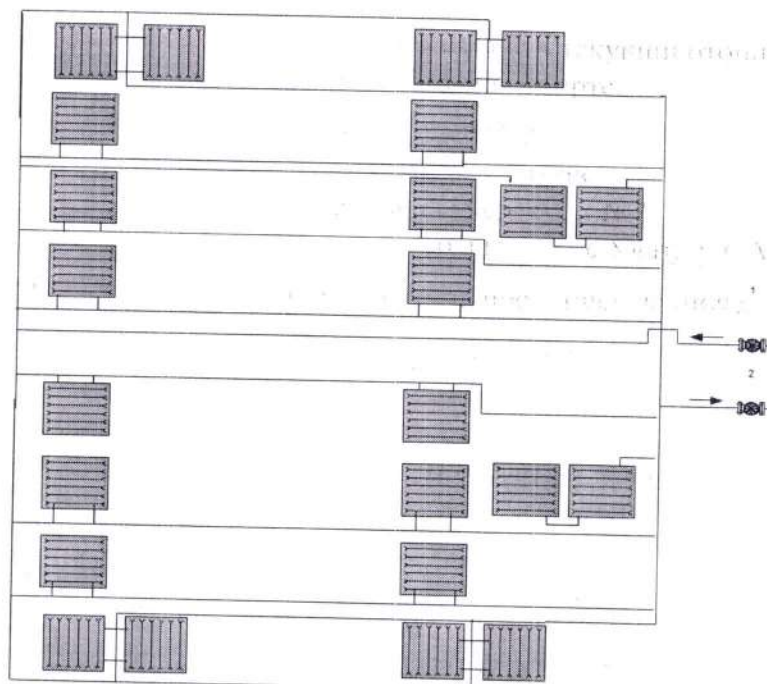
Схема системы теплоснабжения представлена ниже:

Второй этаж зеркально без ввода.

1,2 – задвижка фланцевая  $\varnothing 50$ ,  $P_{\max} = 10 \text{ КПа}$

Для регулирования эксплуатационных режимов системы теплоснабжения установлено оборудование, указанное в схеме системы теплоснабжения.

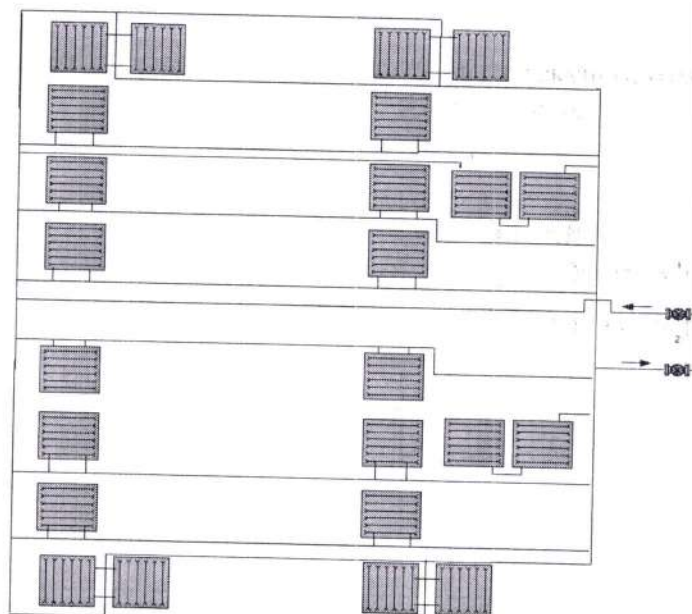
Схема системы теплоснабжения представлена ниже:

Второй этаж зеркально без ввода.

1,2 – задвижка фланцевая  $\phi 50$ ,  $P_{\max} = 10 \text{ КПа}$

Для регулирования эксплуатационных режимов системы теплоснабжения установлено оборудование, указанное в схеме системы теплоснабжения.

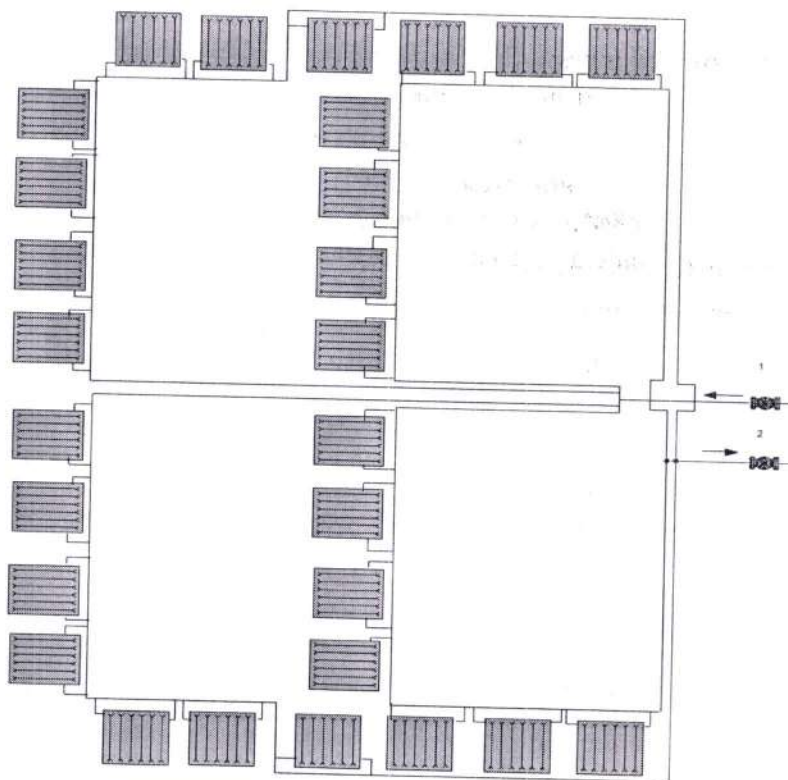
Схема системы теплоснабжения представлена ниже:

Второй этаж зеркально без ввода.

1,2 – задвижка фланцевая  $\phi 50$ ,  $P_{max} = 10 \text{ КПа}$

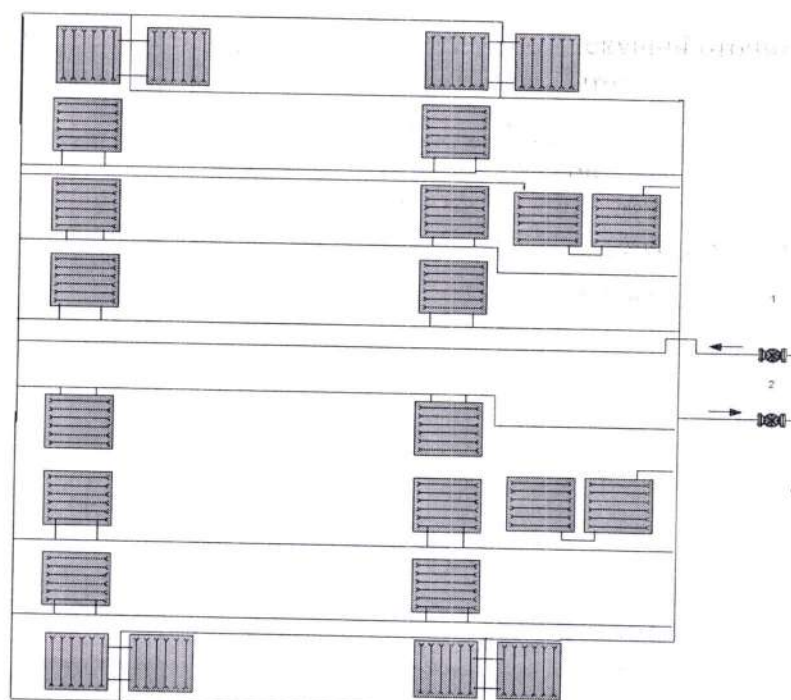
Схема системы теплоснабжения представлена ниже:

Второй этаж зеркально без ввода.

1,2 – задвижка фланцевая  $\varnothing 50$ ,  $P_{max} = 10 \text{ КПа}$

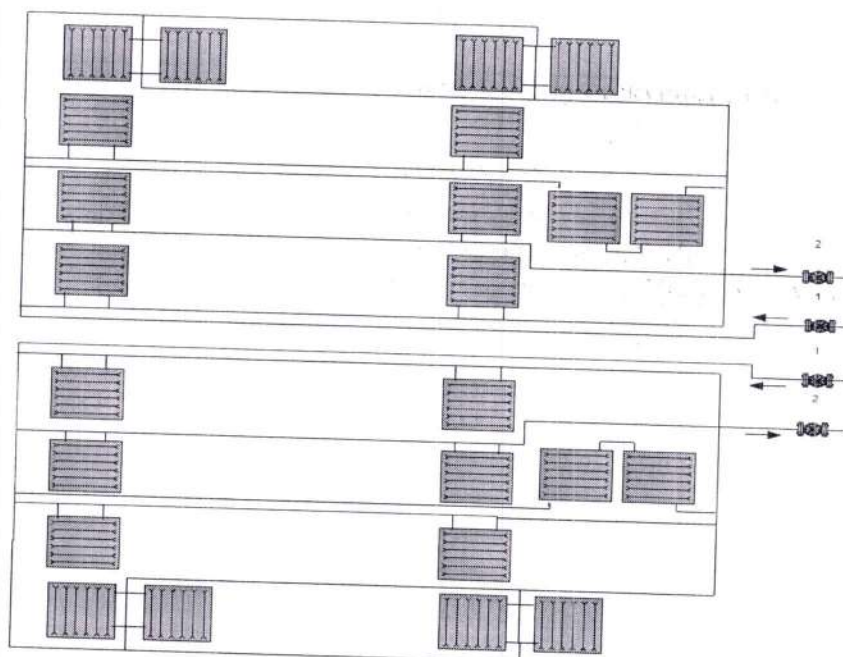
Схема системы теплоснабжения представлена ниже:

Второй этаж зеркально вводу.

1,2 – задвижка фланцевая  $\phi 50$ ,  $P_{max} = 10 \text{ КПа}$

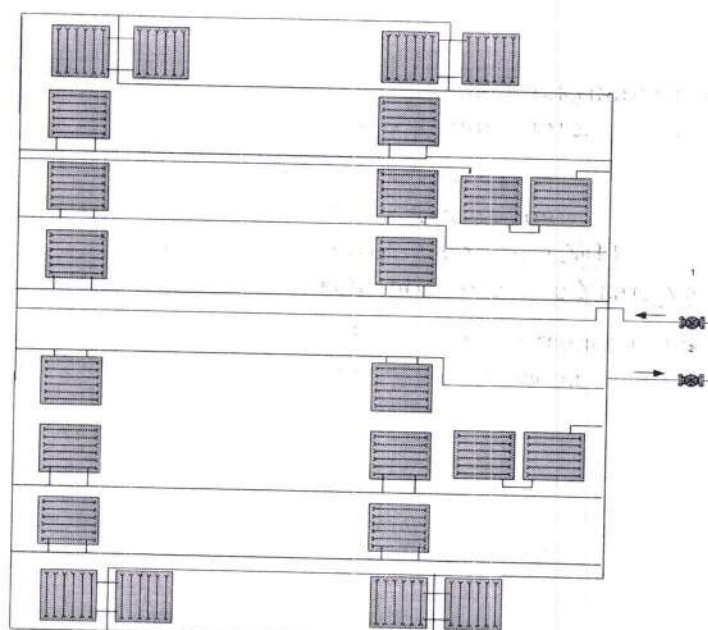
Схема системы теплоснабжения представлена ниже:

Второй этаж зеркально без ввода.

1,2 – задвижка фланцевая  $\varnothing 50$ ,  $P_{max} = 10 \text{ КПа}$
