## ПЛАН

подготовки к отопительному периоду 2025 – 2026 г.г. объекта:

многоквартирный дом по адресу: Тюменская обл., Уватский р-н, с.Уват, Аэродромная,  
д.7.

# РЕЖИМНАЯ КАРТА

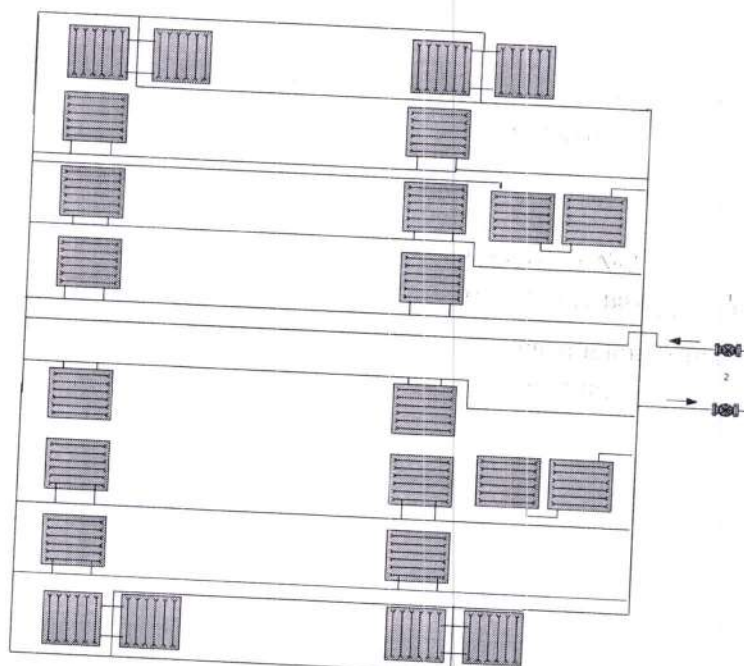
Схема системы теплоснабжения представлена ниже:

Второй этаж зеркально без ввода.

1,2 – задвижка фланцевая  $\varnothing 50$ ,  $P_{max} = 10 \text{ КПа}$

Для регулирования эксплуатационных режимов системы теплоснабжения установлено оборудование, указанное в схеме системы теплоснабжения.

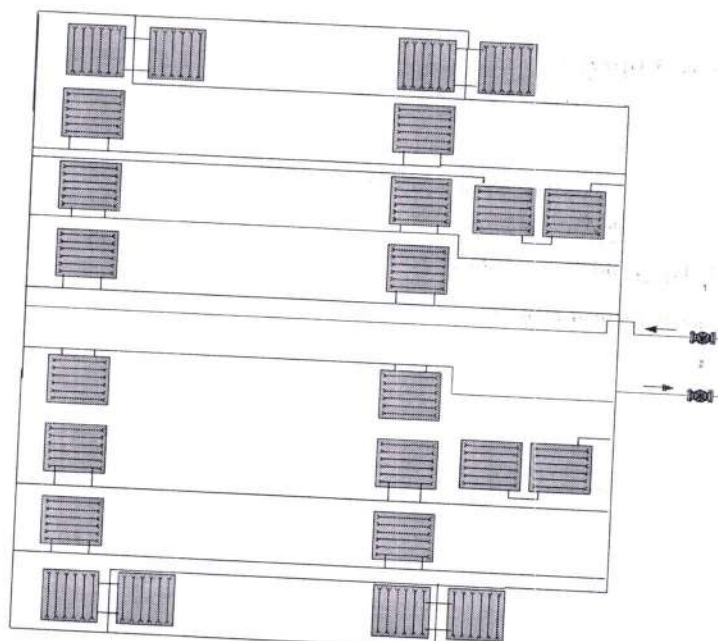
РЕЖИМНАЯ КАРТА  
эксплуатационных режимов  
потребителя тепловой энергии: д.№9  
система теплоснабжения расположена по адресу: с.Уват, ул. Аэродромная.  
Схема системы теплоснабжения представлена ниже:

Второй этаж зеркально без ввода.

1,2 – задвижка фланцевая  $\varnothing 50$ ,  $P_{max} = 10 \text{ КПа}$

Для регулирования эксплуатационных режимов системы теплоснабжения установлено оборудование, указанное в схеме системы теплоснабжения.

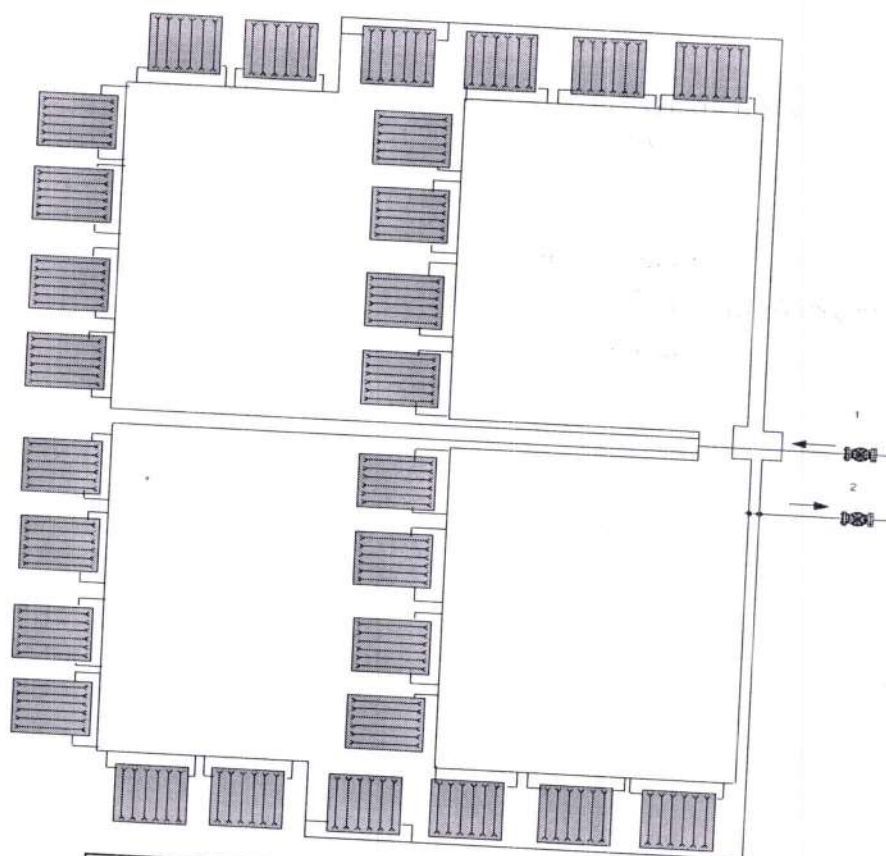
Схема системы теплоснабжения представлена ниже:

Второй этаж зеркально без ввода.

1,2 – задвижка фланцевая  $\phi 50$ ,  $P_{\max} = 10 \text{ КПа}$

Для регулирования эксплуатационных режимов системы теплоснабжения установлено оборудование, указанное в схеме системы теплоснабжения.
